# ВЪЗМОЖНОСТИ ЗА ДЪЛБОКО ОБНОВЯВАНЕ НА СЪЩЕСТВУВАЩИЯ СГРАДЕН ФОНД

Резултати от енергийни обследвания  
на пилотни обекти в Бургас, Габрово,  
Добрич и Горна Малина  
Инж. Станислав Андреев

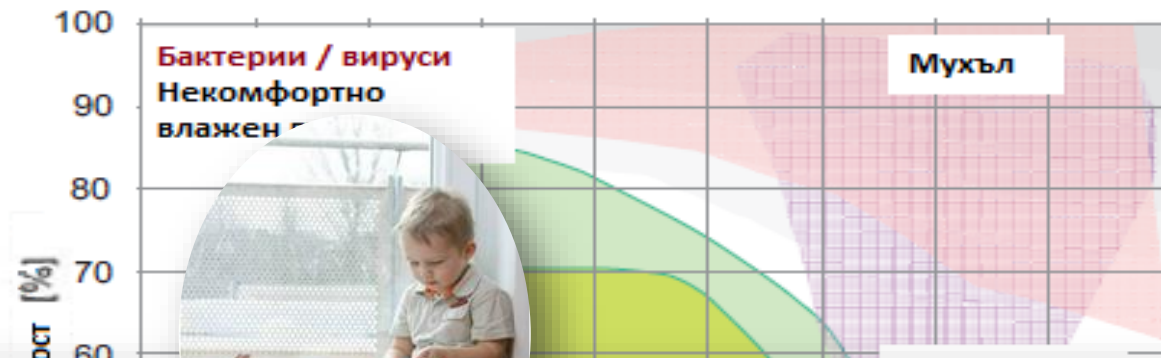
Температура и  
влажност:

Въглероден диоксид:

Температура [°C]

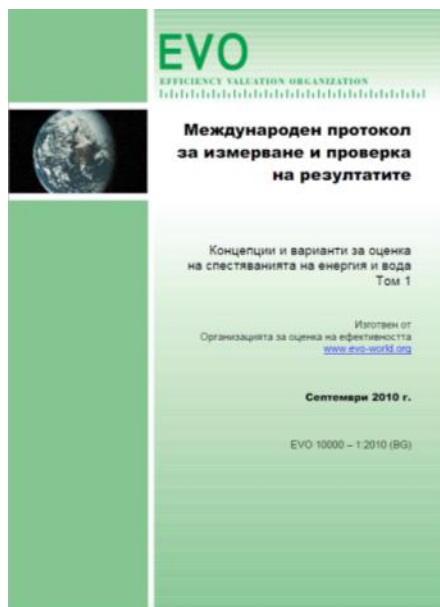
## Измерване и проверка

- Системи за управление и събиране на данни
- Контрол при експлоатацията
- Анализ на постигнатите резултати
- Гаранция за качество
